Alerta No.  
**24**

**ALERTA**  
SEGURIDAD  
INDUSTRIAL  
/ SALUD

Reportada en:  
Agosto 29 de 2025  
Estación:  
Oleoducto PK 46+550

Excavación mecánica y reconformación de áreas para instalación de micropilotes

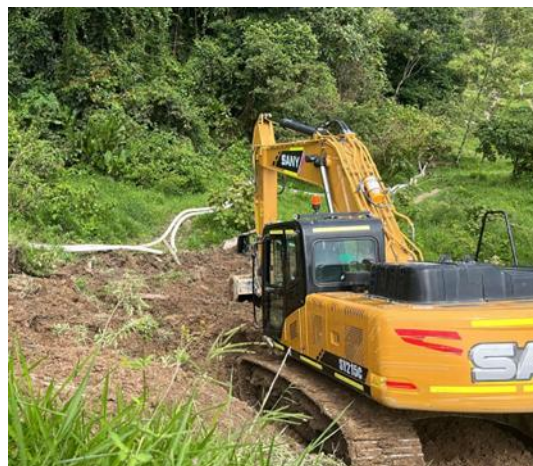
Durante el proceso de traslado (carreteo) de la retroexcavadora hacia el punto de instalación de micropilotes en el DDV, se presentó pérdida de tracción de las orugas, producto de una pendiente pronunciada y condiciones de terreno parcialmente saturado, lo que generó un deslizamiento del equipo. El operador, al identificar la situación de riesgo, ejecutó maniobras de control utilizando el balde para frenar y estabilizar el equipo, logrando detenerlo a aproximadamente 1 metro de una tubería flexible en operación.

Casi Accidente: Pérdida de tracción de la oruga del equipo retroexcavadora

- Realizar inspecciones técnicas del área antes del carreteo, identificando pendientes, zonas blandas o saturadas y riesgos asociados con líderes asignados a la actividad.
- Definir distancias de seguridad mínima de cualquier infraestructura crítica.
- Seguir las indicaciones del supervisor encargado, siguiendo el plan de acción trazado previo a realizar el trabajo.
- Establecer mecanismos y documentar gestión del cambio en procedimientos operativos alineados a la seguridad de procesos.
