Alerta No.

**26**

Octubre 6 2025

Base Puerto Berrio

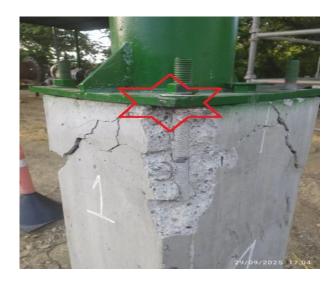
Fractura en la parte superior de pedestal generando grietas.

Durante el proceso de descarga de dos ciegos de 24 pulgadas, transportados por un camión grúa, se realizó una maniobra de reversa con el propósito de ingresar a una caseta y depositar los accesorios correspondientes. En dicha maniobra, la parte posterior de la carrocería del camión hizo contacto con la esquina de una platina perteneciente al soporte de una columna de la estructura metálica de la caseta, ubicada en uno de sus extremos.

Asegurar el reporte oportuno de todos los incidentes.

- Planificar de manera previa maniobra la identificando posibles puntos ciegos y obstáculos, para anticiparse a posibles incidentes.
- Designar un señalero que apoye al conductor durante la maniobra de reversa.
- El supervisor debe verificar constantemente que se cumplan los controles establecidos, anticipando riesgos y corrigiendo cualquier desviación en tiempo real.
