ALERTA #4
Febrero 4 | 2025

Reportada en: Febrero 03 de 2026
Estación: Estación Cusiana – TK 4104 A

Transporte de borra en volqueta sellada.

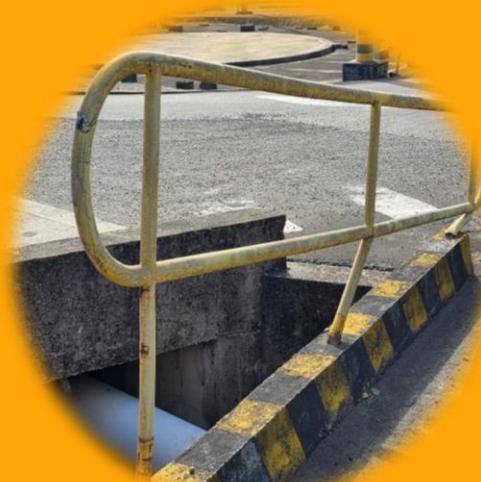
Golpe a estructura metálica baranda.

Durante Maniobra para el retiro de vehículo tipo volqueta en reversa desde el área de cargue de borra en el tanque 4104 A se genero golpe del vehículo contra una baranda ubicada en la vía como sistema de protección. El conductor del vehículo no reporta el daño.

- Reconocer e identificar condiciones en las rutas de desplazamiento autorizadas para tránsito de volquetas.
- Identificar y señalizar los posibles puntos ciegos que se puedan presentar en maniobras de reversa.
- Mantener la disciplina en la implementación de controles asociados con el acompañamiento del paletero o controlador vial en las maniobras realizadas en áreas de procesos llenado y descargue.
