**Alerta No.
01**

**ALERTA
SEGURIDAD
INDUSTRIAL / SALUD**

Estación Ayacucho - Descargadero 1

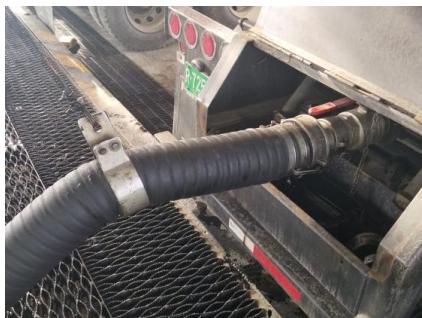
Durante la descarga de un carro tanque, una manguera se desacopló y se perdió la contención primaria del crudo. El producto fue dirigido a la caja de aguas aceitosas (contención secundaria) según el diseño. Se suspendió la descarga y se tomaron medidas: envío al sumidero para reinyección, inspección de acoples y mangas, y limpieza del área.

No se presentaron afectaciones a personas, medio ambiente y a la continuidad operativa.

Fuga de crudo durante descarga de carro tanque.

- Fomentar y asegurar la inspección de mangas y sus conexiones para detectar daños o desgaste. Prohibir el uso de componentes en mal estado.
- Durante el cargue y descargue, asegurar la supervisión constante para identificar anomalías y responder rápidamente ante emergencias.
- Verificar que la manguera esté correctamente acoplada al vehículo según los procedimientos vigentes para evitar fugas o desconexiones accidentales.
- Garantizar que todo el equipo humano cuente con la preparación requerida y promover la capacitación constante para mejorar tanto la seguridad como la eficiencia en las actividades operativas.
