Alerta No.  
**25**

**ALERTA**  
SEGURIDAD  
INDUSTRIAL  
/ SALUD

**Reportada en:**  
Septiembre 06 de 2025  
**Estación:**  
Grupo ECP / segmento 3 -  
Caño Sur.

### Incidente Grupo Empresarial

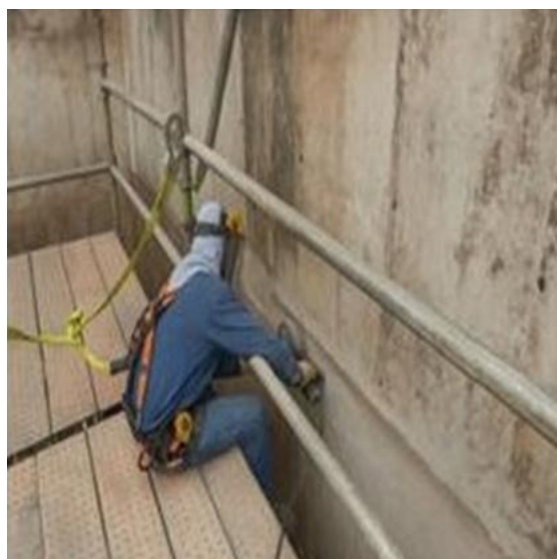
Alrededor de las 10:00 a.m., un colaborador realizaba trabajos de pulido de concreto utilizando una herramienta rotativa equipada con piedra abrasiva. Durante la operación, la piedra de pulido sufrió una fractura repentina, lo que provocó la proyección de fragmentos que atravesaron tanto la protección facial como las gafas de seguridad, impactando directamente en el rostro del trabajador.

Remisión a centro médico para una valoración especializada.

- Verificar que la potencia y velocidad de la herramienta sea suficiente para la aplicación y que permita regular la velocidad según la tarea.
- Utilizar únicamente discos, brocas, lijas y accesorios compatibles, recomendados por el fabricante.
- Examinar el equipo y sus accesorios antes de cada uso para detectar desgaste, daños o partes sueltas.
- Mantener la concentración en la tarea; no utilices la herramienta si estás cansado o bajo los efectos de sustancias.
