Alerta No.
3

**ALERTA
SEGURIDAD
INDUSTRIAL / SALUD**

Estación:
Estación Vasconia – descargadero cunetas de aguas lluvias

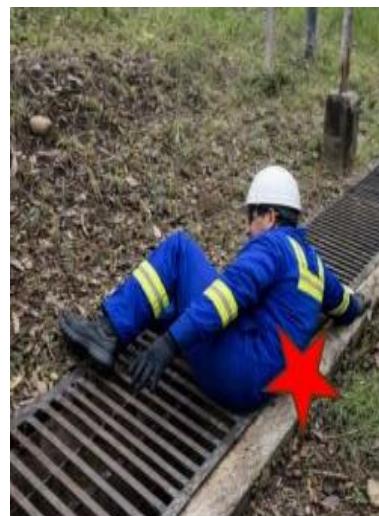
Durante la adecuación del terreno para la instalación de formaletas, el trabajador apoyo el pie sobre una rejilla de la cuneta, la cual se encontraba desestabilizada, esta condición provocó una caída al mismo nivel, generando un golpe en la parte derecha de la espalda del trabajador.

Caída al mismo nivel en trabajos de adecuación de terreno.

- Ejecutar inspecciones a las rejillas en zona de tránsito peatonal, con el fin de diagnosticar su estado, verificar su integridad estructural y correcta fijación, y reportar oportunamente a operaciones o mantenimiento las desviaciones identificadas, implementando controles temporales hasta su gestión de cierre definitivo.
- Mantener una actitud de atención permanente al entorno evitando distracciones en el desplazamiento en las áreas de trabajo.
- Señalar y delimitar de manera preventiva las áreas donde exista rejillas, cunetas o desniveles, especialmente donde exista trabajos operativos o de mantenimiento.
- Reforzar la comunicación del riesgo antes de iniciar labores, asegurando que todo el equipo conozca las condiciones existentes.
