## Aprendizaje de seguridad

### Deflagración que genera quemadura en cara y miembros inferiores en trabajadores

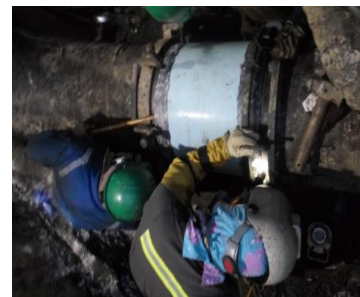
Tubería para intervenir

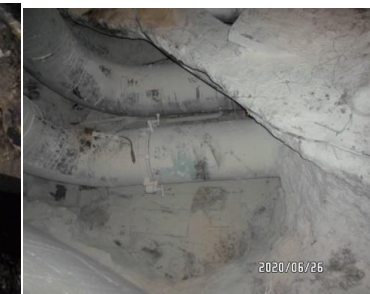
Durante actividad de soldadura dentro de una excavación de 5.7m de ancho, 4.4 m de longitud y 2.3 m profundidad en línea de transferencia tubería de 24" de OCENSA 24"-PRO-C-BA21-107 en área de ODC, se presenta Deflagración (combustión rápida con llama y sin explosión) por presencia de gas proveniente de la parte interna de la tubería aguas arriba del punto de corte y soldadura, provocando quemaduras de primer y segundo grado a 4 trabajadores.

- Pase de gas proveniente del interior de la tubería (aguas arriba punto de soldadura) hacia punto caliente.
- Pérdida de la función de bloqueo del tapón de bentonita por combinación de factores: tamaño reducido del tapón de bentonita, cercanía del tapón a la fuente de calor de la soldadura, tiempo de instalación y temperatura de la tubería por acción de la soldadura.
- Ubicación de los venteos que propicia la acumulación de gas en la parte más baja de la línea.
- Inefectividad en la evaluación y diseño técnico del método de bloqueo del gas inflamable, al no incluir alternativas complementarias aplicables en las condiciones de ejecución del trabajo dónde ocurre el evento.

Tubería con polvo de extintores después del evento de fogonazo

Emitir una directriz dónde se establezcan las condiciones para uso de bentonita como mecanismo de aislamiento de gases en los casos en que no sea posible utilizar otro mecanismo de bloqueo.
