Aprendizaje de seguridad

Golpe tercer dedo mano derecha (Evento GEE)

Estación / Facilidad: Clúster Llanito 95 de HUB Central.

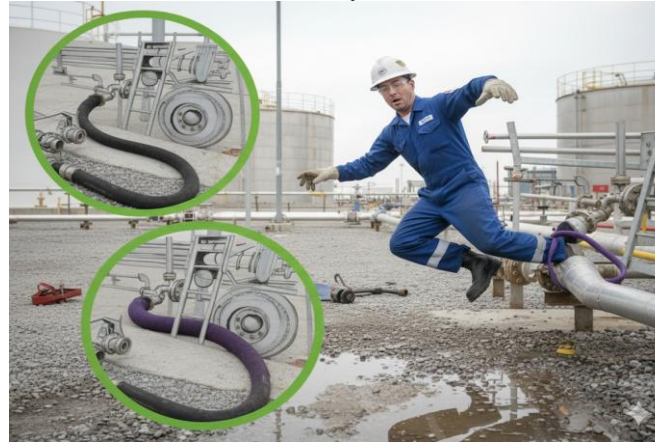
Durante el desplazamiento de fluido de tratamiento para realizar la estimulación en el pozo llanito 39, el operador de la unidad de bombeo solicita a uno de los operadores ubicados en el área de tanques, verificar si la válvula de succión se encontraba abierta o cerrada. El operador sube dos peldaños de la escalera y hace la verificación, al descender y estar a nivel del piso, gira y tropieza con la manguera cayendo de frente y al intentar apoyar su mano derecha para protegerse, sufriendo lesión en el tercer dedo de la misma mano.

Deficiencia en Disciplina Operativa: Falta de rigurosidad en la eficacia de aplicación de controles de ingeniería o sustitución, basándonos en la Jerarquía de Controles.

Prácticas Inadecuadas: Permitir la convivencia con el riesgo al “normalizar” condiciones en áreas de trabajo, propiciando la posible materialización de riesgos locativos y otros.

Intervención del peligro. Deficiencias en la identificación peligros y deficiencia en la eficacia en la toma de acción en las áreas de tránsito de personal.

- Mantener las escaleras y áreas de desplazamiento del personal, libres de obstáculos y en correcto orden, reportando e identificando hallazgos en las áreas donde se va a ejecutar su trabajo y asegurando los controles que debe implementar, y asegurar los mecanismos de documentación y comunicación de manejo del cambio.
- Mantener la disciplina operativa con el fin de corregir las condiciones su estándar que puedan causar afectación a la salud a la propiedad y/o al medio ambiente.
- Seguir los procedimientos, hacer las rondas operativas y/o de seguridad y usar todos los accesorios disponibles que mitiguen riesgos locativos generados durante el arme de equipos.
- Debemos asegurar que las áreas de tránsito de personal estén libres de obstáculos y debidamente señalizadas.
