Alerta No.  
**31**

**ALERTA**  
SEGURIDAD  
INDUSTRIAL  
/ SALUD

Reportada en:  
Diciembre 16 de 2025  
**Estación:**  
Estación Alban

Retiro de cable de control del antiguo transformador TR-1.

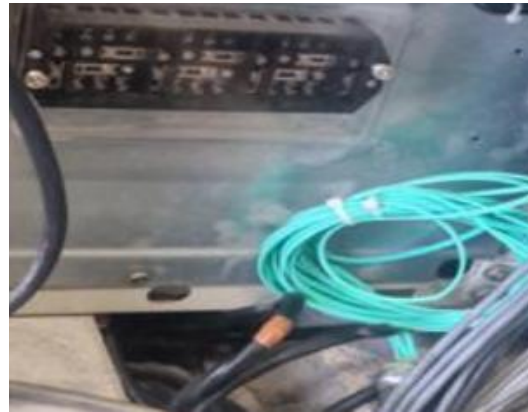
Durante el retiro de cable de control del TR-1 antiguo (Desmantelado), se identificó el antiguo cable en la celda HZ03 + H04, al iniciar su corte con una pinza con aislamiento dieléctrico, se generó una chispa que ocasiono el disparo de la protección de un circuito de alumbrado auxiliar.

Liberación de energía durante corte de cable sin afectación a persona, equipo ni operación.

- **Verificar los planos y diagramas unifilares**, permitiendo identificar con precisión los circuitos a intervenir e instalaciones aledañas.
- **Aplicar las cinco reglas de oro de la electricidad**, permitiendo la mitigación efectiva de riesgos por contacto directo, contacto indirecto, fugas de energía y energías parasitas durante maniobras y trabajos en instalaciones eléctricas.
- **Garantizar la implementación del procedimiento del sistema de aislamiento eléctrico seguro (SAES)**, bajo una disciplina sustentada en comportamientos seguros, practicas operativas y conciencia de riesgo.
